# HASIČSKÝ ZÁCHRANNÝ SBOR ÚSTECKÉHO KRAJE

## ODBORNÉ VYJÁDRĚNÍ

### k požáru domu

**Adresa:** Krásná Lípa, Krásný Buk 14, 407 46

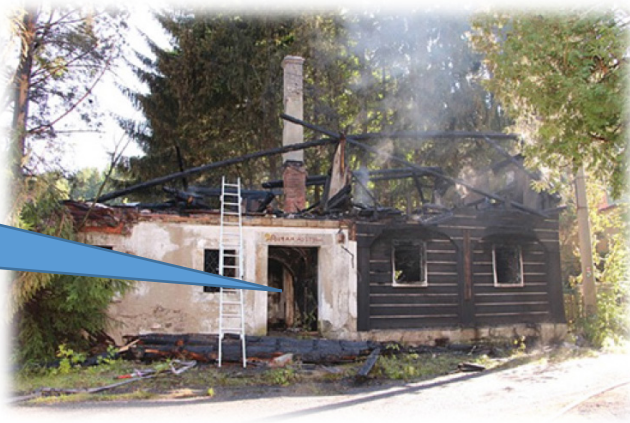
Obrázek 3 - celkový pohled na dům z jižní strany od silnice

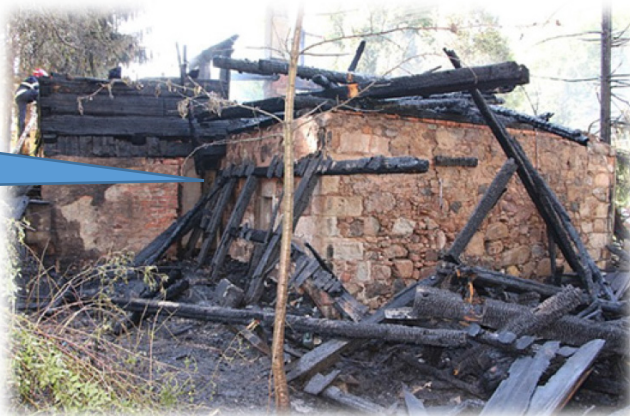
Obrázek 4 - celkový pohled na dům ze západní strany

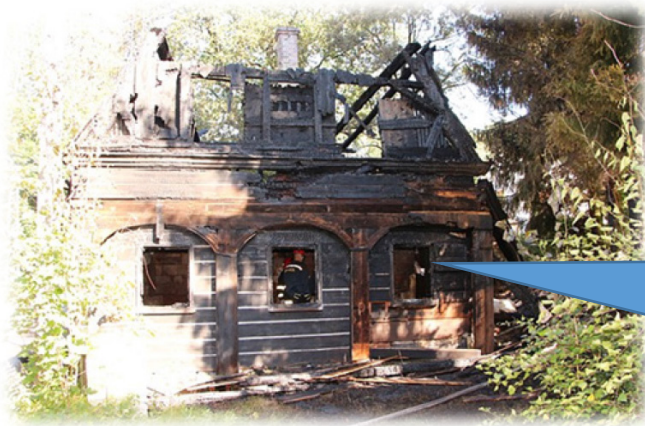
Místnost, kde  
bylo nalezeno  
ohořelé tělo  
muže a  
kriminalistické  
ohnisko požáru

*Obrázek 5 - celkový pohled na dům z východní strany*

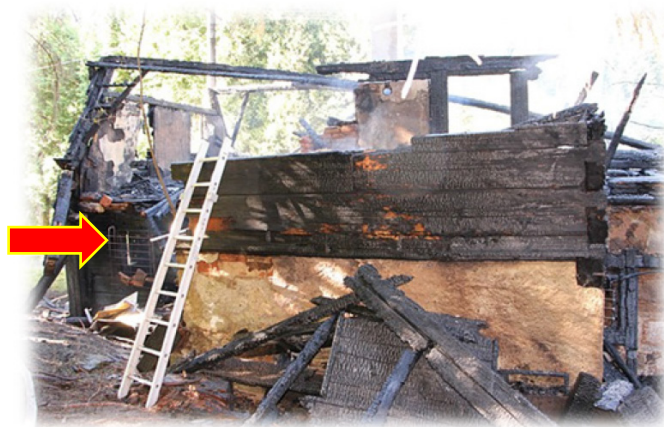
*Obrázek 6 - celkový pohled na severní stranu domu...šipka označuje místo, kde byl pořízen snímek č. 7*

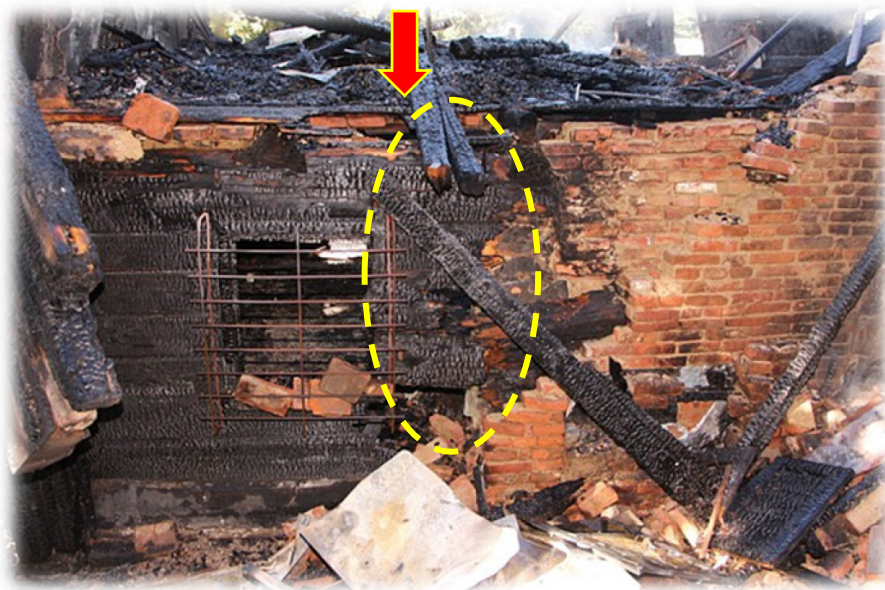
*Obrázek 7 - celkový pohled na dům ze severní strany....elipsa označuje místo, kde došlo k prohoření dřevěné stěny nad kriminalistickým ohniskem požáru a šipka označuje místo prohoření stropu do podkroví*

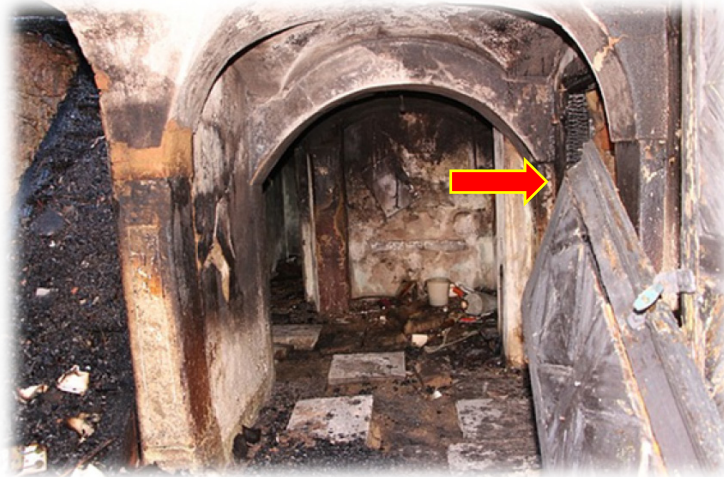
Po vstupu do domu hlavním vchodem na jižní straně z ulice bylo zjištěno, že k šíření požáru do levé západní části 1.NP došlo až následně a nenachází se zde kriminalistické ohnisko požáru. Stěny jsou zasaženy zplodinami hoření a neutrální rovina se nachází ve výšce cca 60 – 70 cm. Z chodby v 1.NP vstupujeme vpravo východním směrem do společenské místnosti. Dřevěné zárubně jsou více ohořelé z místnosti než z chodby.

*Obrázek 8 - chodba za vstupními dveřmi na jižní straně domu....šipka označuje dveře, vedoucí do společenské místnosti v 1.NP na východní straně, kde bylo nalezeno ohořelé tělo muže a takéž kriminalistické ohnisko požáru*

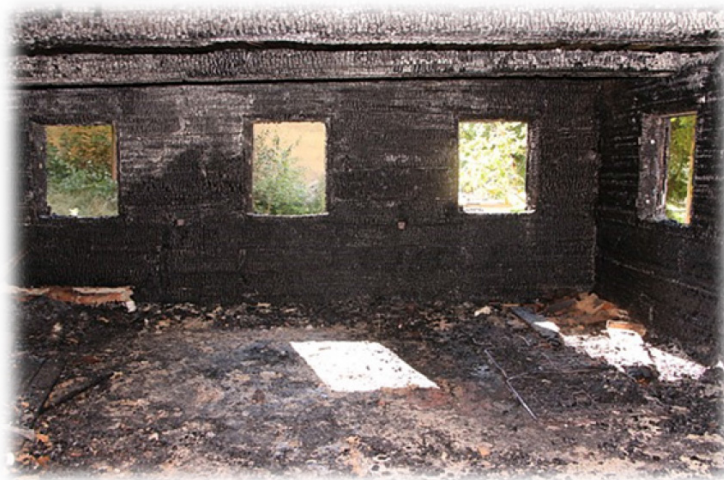
Stěny této místnosti jsou rozděleny na dvě části - na západní straně u vstupních dveří se jedná o zděnou stěnu, která má oloupanou omítku v celé výšce. Další stěny jsou již celodřevěné, tvořené trámy. Neutrální rovina v této místnosti je u podlahy a dřevěné stěny jsou v celé výšce místnosti ohořelé. Stropy jsou takéž ohořelé, dřevěné, tvořené nosnými trámy a pobitím. Po vstupu do místnosti u pravé jižní a protější východní stěny leží drátěné zbytky matrací.

*Obrázek 9 - 1.NP, místnost na východní straně domu, pohled na matrace na podlaze*

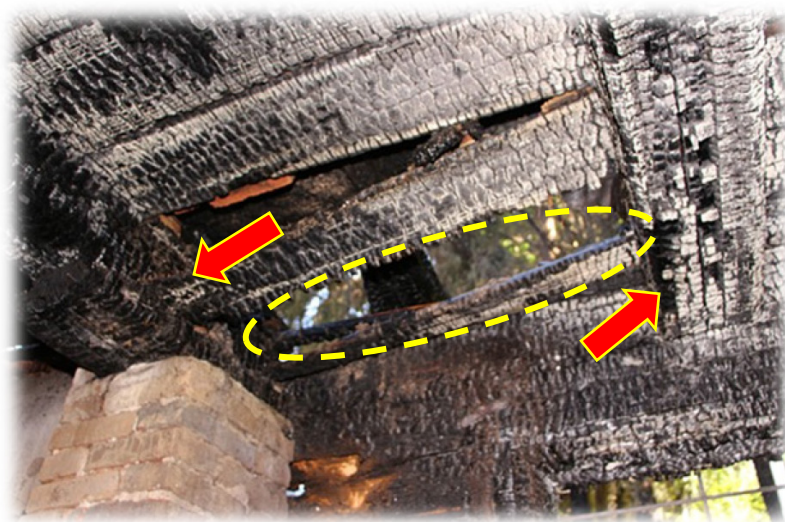
*Obrázek 17 - prohořelé dřevěné poboří stropu nad kriminalistickým ohniskem požáru ze spodní strany (elipsa)....více ohořelé nosné trámy stropu, ve směru od ohniskového kužele (šipky) ....odvrácené strany těchto trámů jsou více zachovalé*

Po obou stranách prohořelého otvoru ve stropní dřevěné konstrukci nad kriminalistickým ohniskem požáru jsou na dřevěných nosných trámech viditelné stopy po intenzivnějším působení požáru ve směru od kriminalistického ohniska požáru. Odvrácené strany nosných trámů nesou mnohem menší stopy poškození vlivem požáru. Na stropní konstrukci kolem místa prohoření a potom zejména východním směrem k oknům je viditelné světlejší zabarvení popela. Jedná se o místo, kde požár dosahoval vyšších teplot. V místnosti nebyla nalezena zapalovadla ani obaly od hořlavých kapalin. Nelze vyloučit, že zapalovadla shořela bezzbytků.

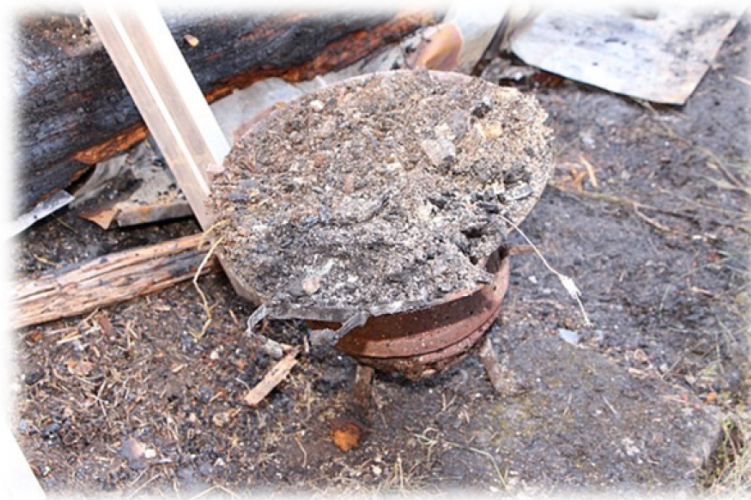
*Obrázek 18 - přenosný gril, vyneseny z 1.NP, z kriminalistického ohniska požáru*

Kriminalistické ohnisko požáru bylo nalezeno na roštu grilu a v jeho nejbližším okolí, ve východní části 1.NP domu, ve společenské místnosti. Zde se nacházely ohořelé zbytky komunálního odpadu apod. Po vyloučení všech možností příčiny vzniku požáru zůstává jediným možným iniciátorem otevřený oheň. Pod tímto pojmem si lze představit jak zapálený gril, svíčku, nedopalek cigarety, tak i samotnou zápalku či zapalovač.

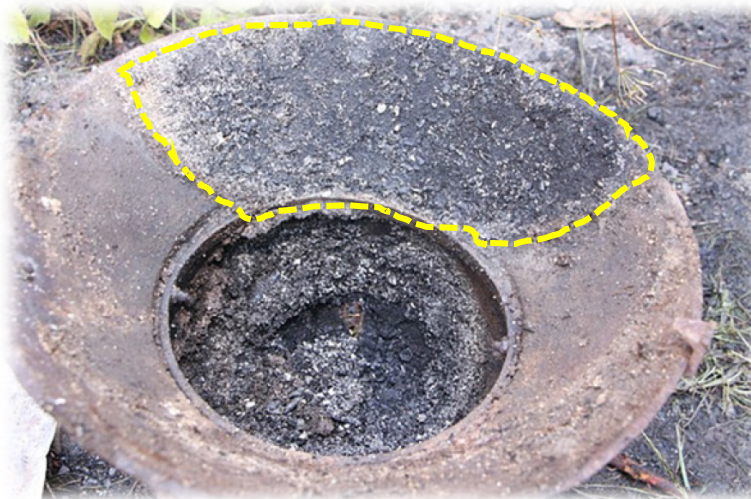
*Obrázek 19 - detail obnaženého grilu.....místo, které je více vyžíhané vlivem požáru a přiléhalo k prohořelé severní stěně domu*

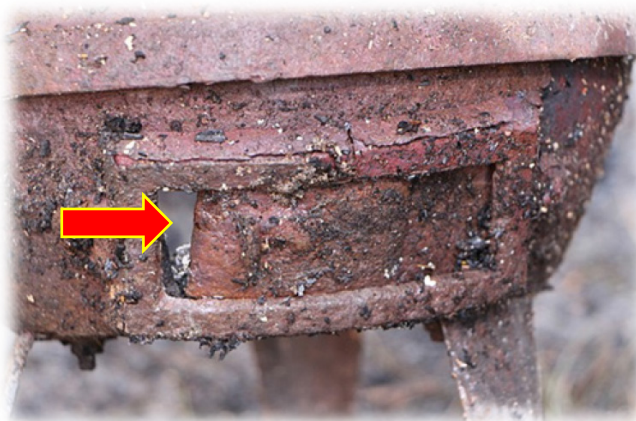
*Obrázek 20 - detail pootevřeného otvoru grilu, pro přívod vzduchu, který na místě nálezu grilu směřoval k severní dřevěné stěně domu, na kterém byl nalezen ohniskový kužel a došlo zde k prohoření této stěny z vnitřní strany domu směrem ven*

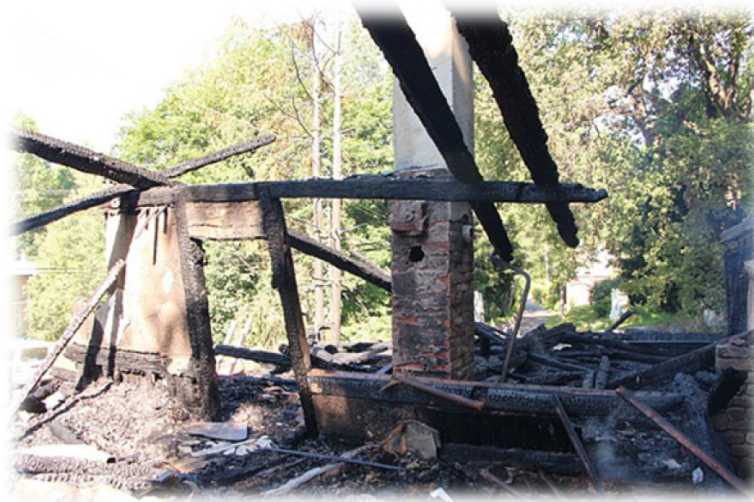
Schodiště vedoucí do podkroví je ohořelé především z vrchní strany a je zasypáno vrstvou popela, pocházející z podkroví. Podkroví téměř zcela shořelo. Zbytky ohořelých krovů jsou nahodile rozházeny po celé ploše podlahy podkroví. Jediné, které ještě stojí na svém místě, se nacházejí na jižní straně. Ve svislici nad kriminalistickým ohniskem požáru, kde došlo k prohoření stropní dřevěné konstrukce, jsou krovy shořelé. U severní stěny domu leží torzo plechové střešní konstrukce. Podkroví vyhořelo relativně rovnoměrně a to především díky tomu, že  $\frac{1}{2}$  střechy byla pokryta plechovou krytinou a plameny se nejprve delší čas držely pod střechou. V podkroví nebylo nalezeno kriminalistické ohnisko požáru.

*Obrázek 21 - podkroví....pohled ze severozápadního rohu, nad kriminalistickým ohniskem požáru*

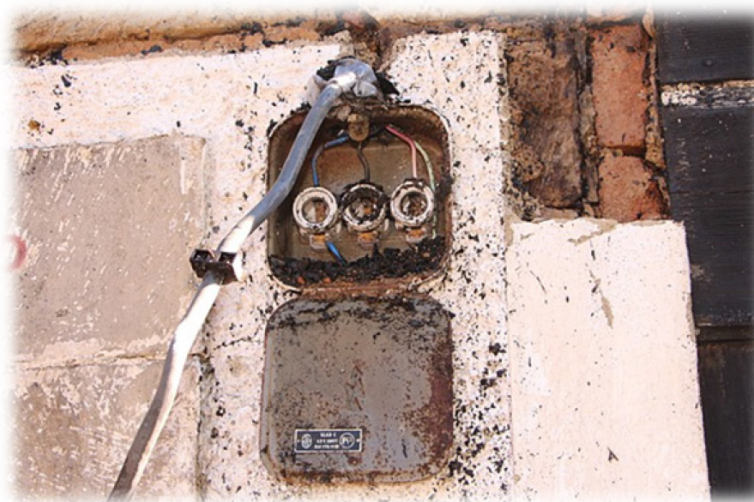
El. vzdušná přípojka byla svedena z el. sloupu NN u jihovýchodního rohu domu do el. pojistkové skříňky, která byla umístěna na vnějším plášti domu, vpravo nad vstupními dveřmi na jižní straně. Po otevření el. pojistkové skříňky bylo zjištěno, že jsou všechny el. pojistky odstraněny a dům nebyl v připojení k el. síti. Současně bylo během hledání požářiště zjištěno, že do domu nebyl přiveden el. pohyblivý vodič (prodlužovací kabel) a dům byl zcela odpojen od veškerých energií.

*Obrázek 22 - el. pojistková skříňka vpravo nad vstupními dveřmi, na jižní straně domu, směřující k silnici....bez pojistek*

Během ohledání požářiště bylo zjištěno, že je dům odpojen od veškerých energií. Současně nebyly v domě nalezeny žádné elektrospotřebiče. **Tato verze je vyloučena.**

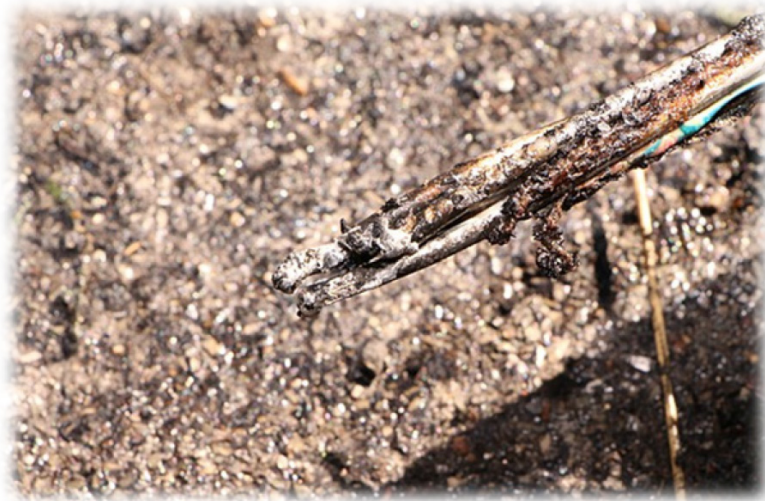
*Obrázek 23 - přehořelý el. vodič vzdušné přípojky z el. sloupu NN (na konci s nátavkou)*

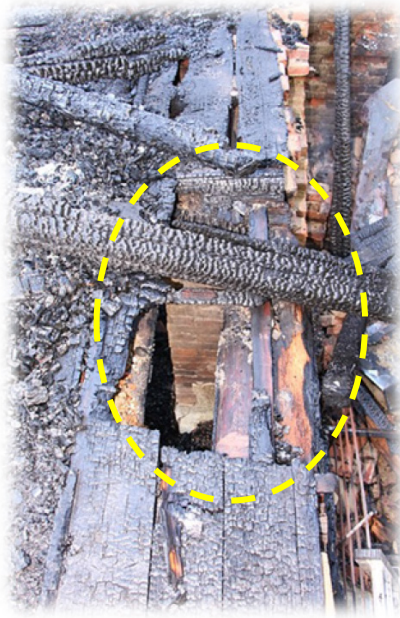
Požár se rozšířil nejen na celou místnost domu v 1.NP na východní straně, ale i ve svislici nad kriminalistickým ohniskem požáru do podkroví a taktéž částečně do chodby v 1.NP. Z Úředního záznamu (KRPU-158017-18/TČ-2017-040272) a dalších okolností vyplývá, že se požár šířil cca **53 – 58 minut**, než byl ohlášen na TCTV 112. V době příjezdu první JPO na místo události již byl dům ve **3. fázi** volného rozvoje požáru.

*Obrázek 24 - podkroví, severovýchodní roh....prohořelý strop z 1.NP do podkroví, nad kriminalistickým ohniskem požáru*
