## Hasičský záchranný sbor Ústeckého kraje

### ODBORNÉ VYJÁDŘENÍ

#### 1. Místo a doba vzniku požáru

Adresa požáru: Sídliště U Nového nádraží 709, Teplické Předměstí, 418 01 Bílina

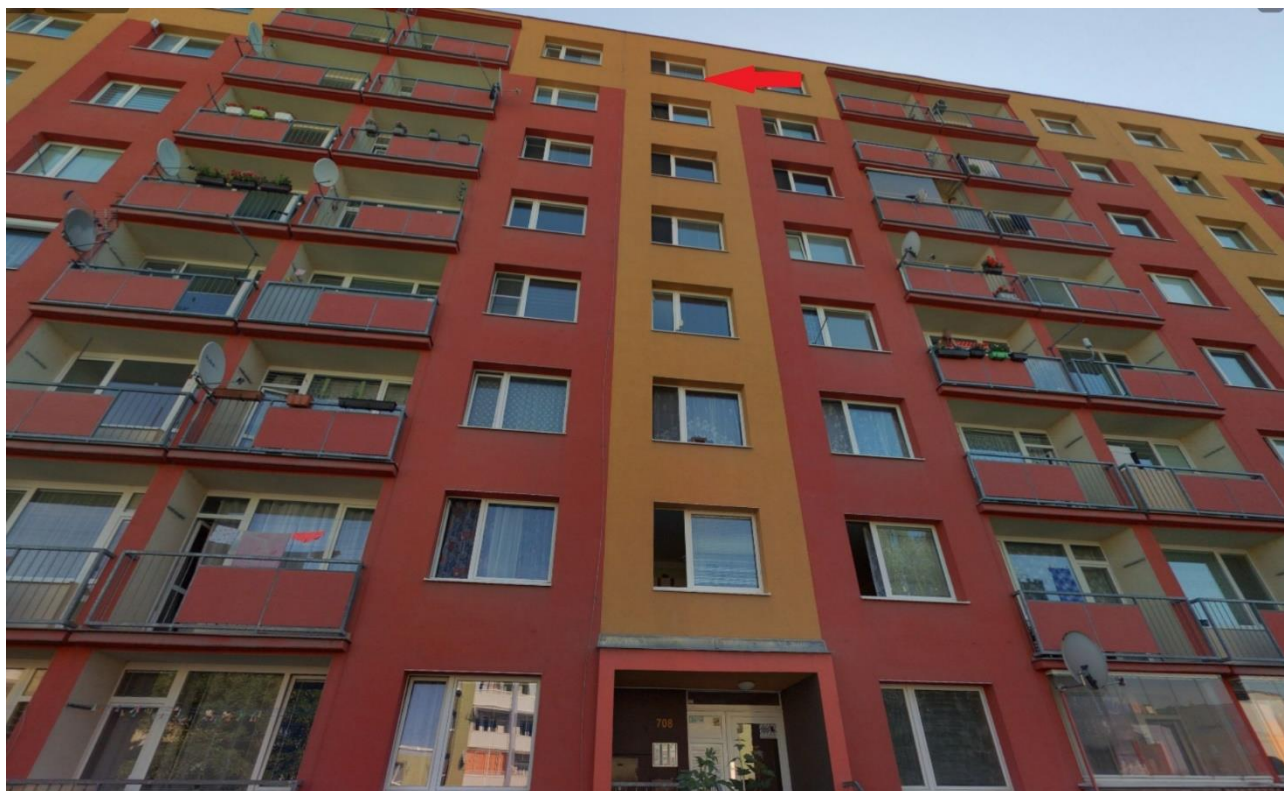
*Pohled na objekt s místem požáru*

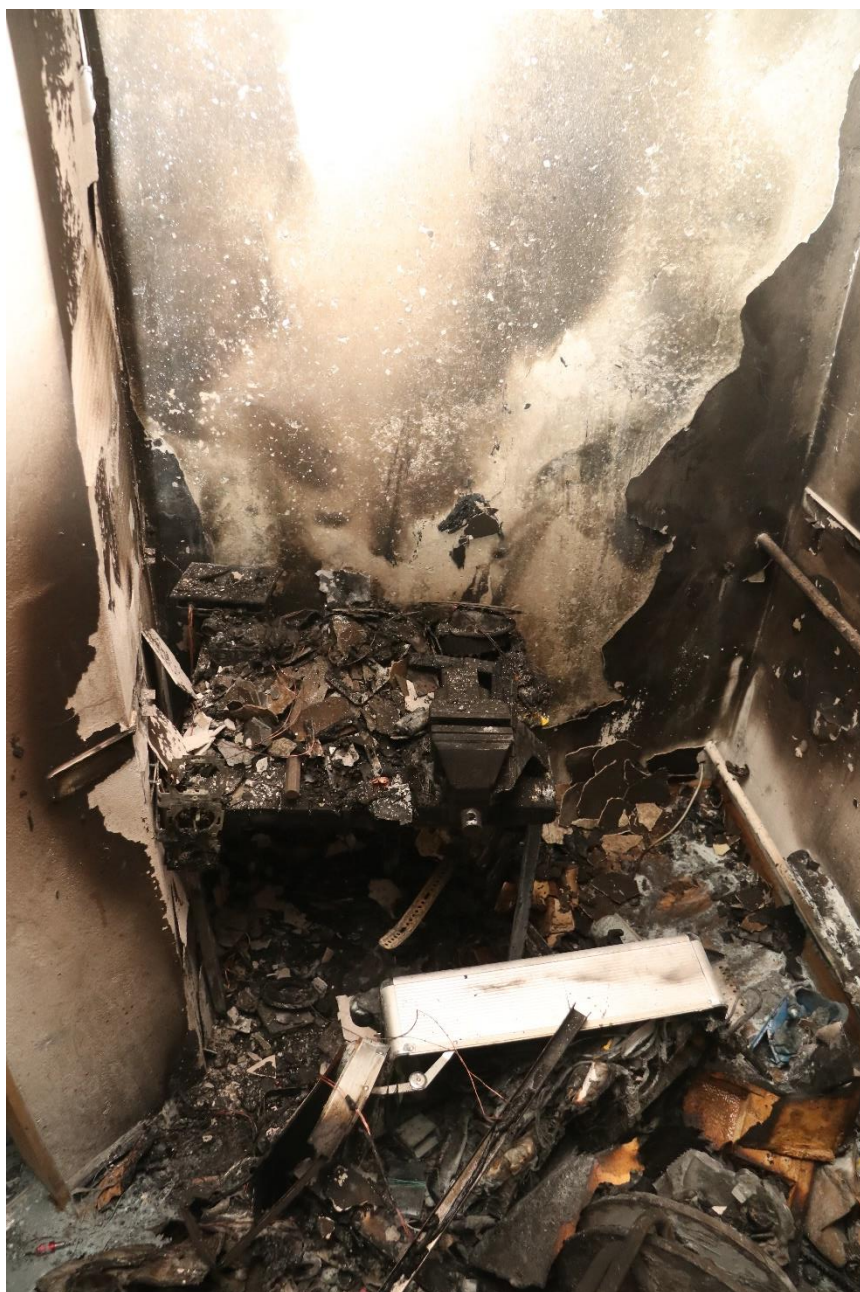
Kriminalistické ohnisko požáru bylo stanoveno na pracovním stolku, uprostřed pracovní plochy, v místě, kde ležely elektrobaterie.

*Pohled na stolek, na němž je kriminalistické ohnisko požáru*

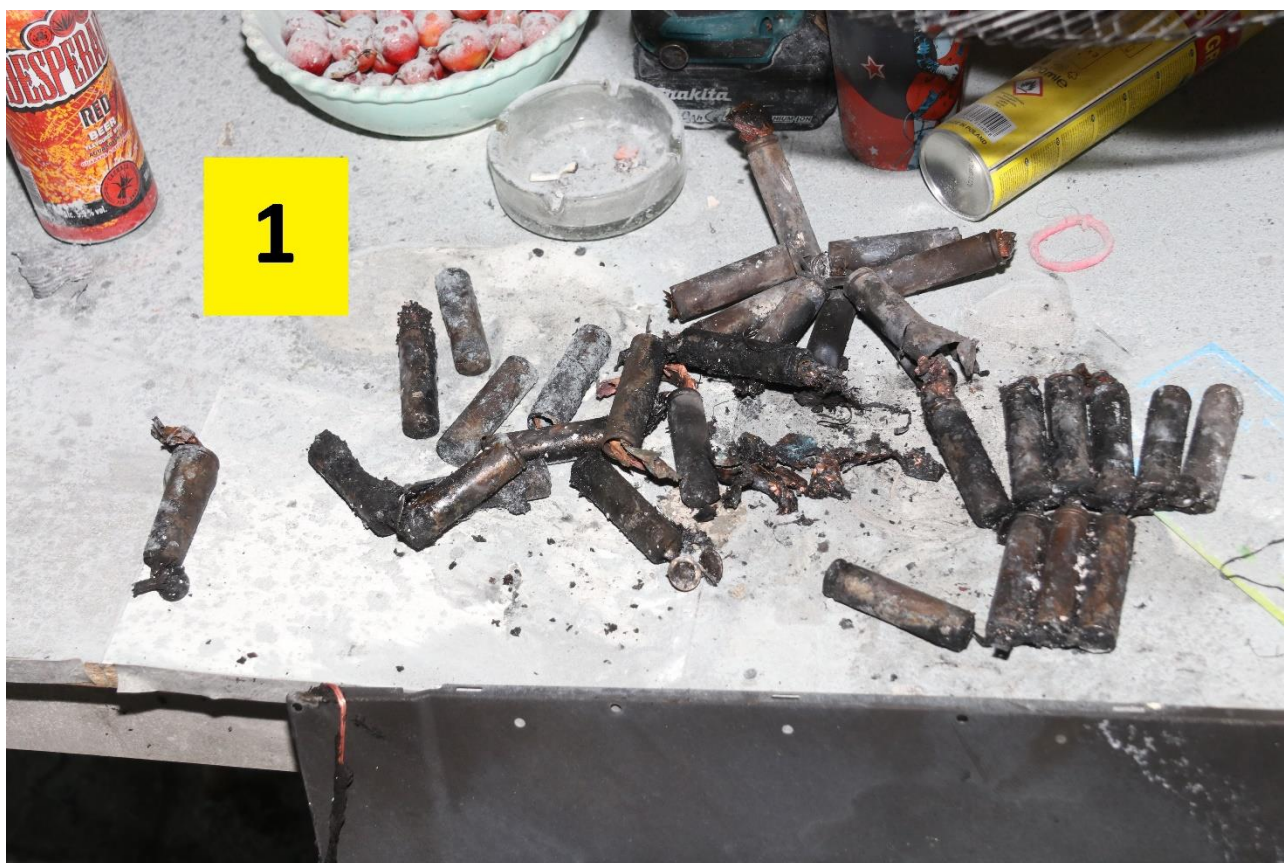
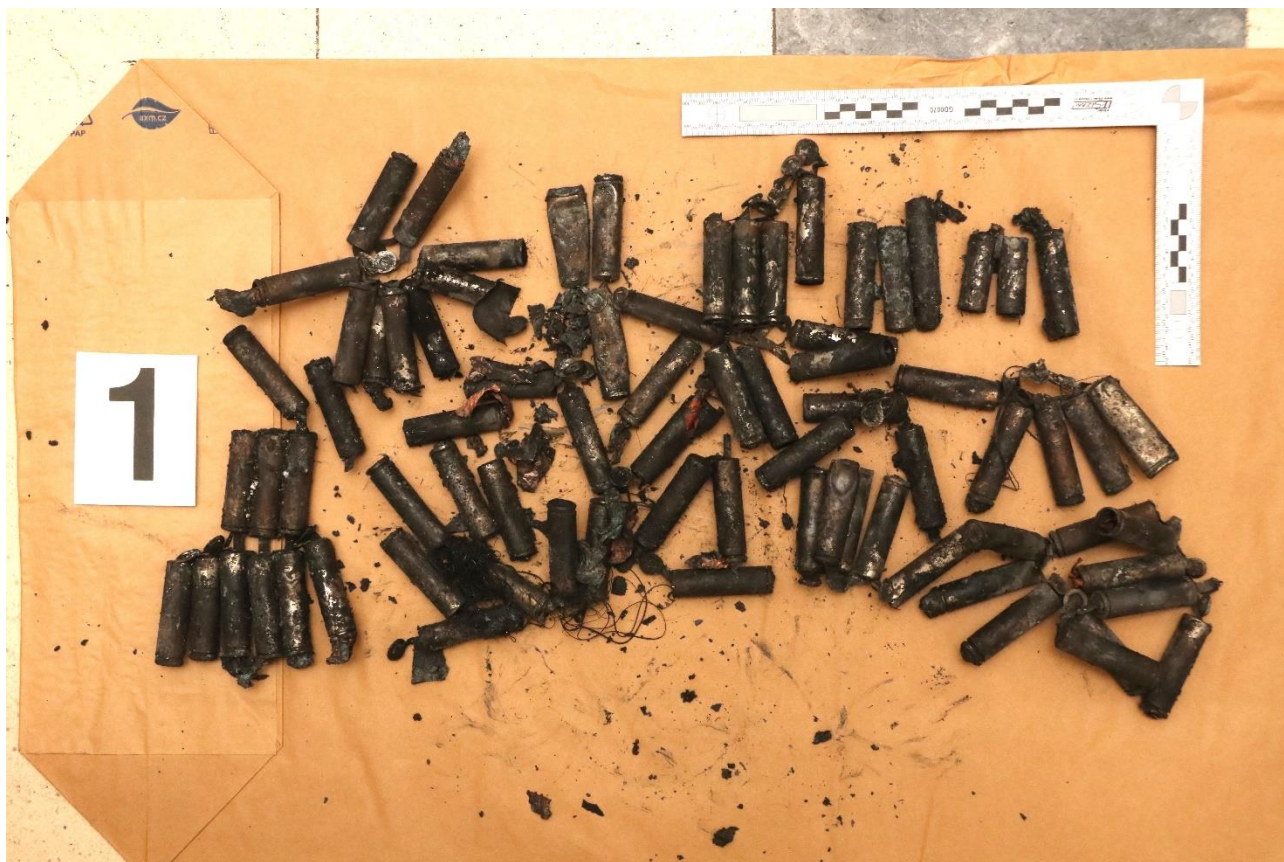
Iniciátorem byl elektrický jev, provázený vývinem tepla. V akumulátoru jedné z uložených baterií, položených na stolku, došlo k zeslabení izolační schopnosti dielektrika mezi vodiči s opačnými potenciály uvnitř akumulátoru. V oslabeném místě došlo k vyrovnání potenciálů cestou krátkého spojení, generujícího teplo v takové míře, že iniciovalo požár plastového pláště baterie.

Příčinou požáru je **technická závada na elektrickém zařízení.** K tomuto závěru dospěl zpracovatel odborného vyjádření na základě ohledání požářiště, zhodnocení reálných možností iniciace požáru a nálezu poškozených článků akumulátoru, v nichž došlo ke zkratu.

*Poškozené články baterií nalezené na požářišti*
