# Oprava fasády a obkladů fasády

## Západní strana budovy KŘ HZS Pardubického kraje

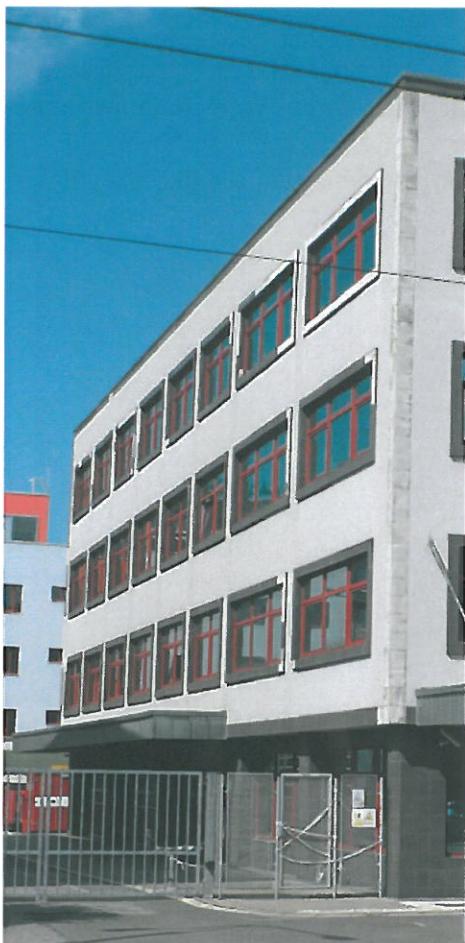
Pohled - Jihozápad

Současný stav západní fasády strany Krajského ředitelství vykazuje nedostatky v opadávajícím obkladu fasády (šambrány) kolem oken, lemování a prasklin na povrchu minerální omítky kontaktního systémového zateplení fasády v odstínu zašlé světlé šedé RAL 7035.

Navrhované řešení spočívá v odstranění stávajícího obkladu, vyspravení šambrán, přetažení flexibilním lepidlem s armovací tkaninou a penetrací. Nalepení nového obkladu s oboustranně nanešeným flexibilním lepidlem, dilatace vyplnit silikonem.

Opravit praskliny v povrchu minerální omítky zrnitost 1,5 mm s penetrací a silikonový nátěr plochy fasády odpovídající odstínu stávající šedé.
